# Tilstandsvurdering og D&V-plan

## A/B Borups Plads

**A/B Borups Plads**  
**Borups Plads 28 m.fl.**  
**2200 København N**

Sag                    Ajourføring af tilstandsrapport og D&V-plan  
Sagsnr.             2022003461  
Dato                  01.12.2022  
Rev. Dato          19.01.2023  
Kunde                A/B Borups Plads  
Udarbejdet af     Carsten Schønemann Bennetzen

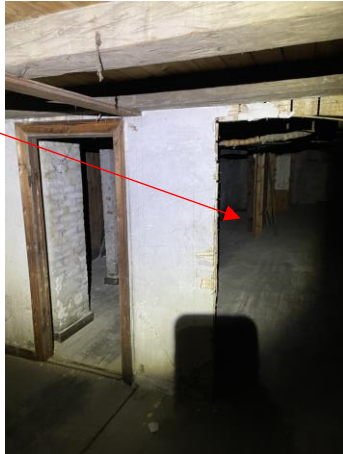
<p><b>5.1 - OBS</b></p>	<p><b>Tag:</b> Bemærkninger til punktet Tag vedrører udelukkende brandkarme. Der er oprindeligt opbygget brandadskillende vægge i tagrum, ved hver opgang. Disse er på et tidspunkt delvist nedtaget, hvorfor der alene er opmurede brandadskillende vægge, som vurderes være placeret med for stor afstand.</p> <p>Ved gennemgang af tagrummene, er der åben forbindelse fra Humlebækgade 39, til og med Stefansgade 60, svarende til ca. 1100 m<sup>2</sup>, og 8 opgange.</p> <p><b>OBH Rådgivende Ingeniører A/S anbefaler at forholdet undersøges nærmere, så brandsikkerheden sikres.</b></p> <p>OBH Rådgivende Ingeniører A/S kan være behjælpelig med brandrådgivning.</p>

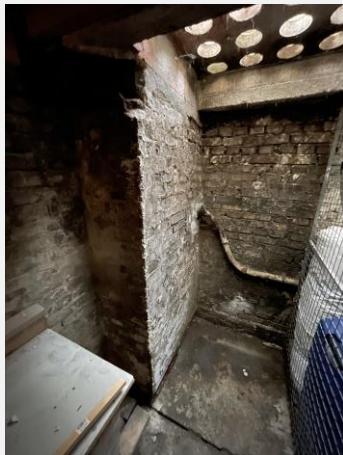
<p>Borups Plads 28 kælder</p>

<p>Loftsrum – generelt</p>
<p><b>5.2</b></p>	<p><b>Kælder/fundering:</b></p> <p>Kældervægge fremstår fortsat med nedfaldet puds, og afskallet overfladebehandling. Forholdet skyldes udefra kommende fugt i kældervæggene, hvorfor det fortsat anbefales, at etablere en tæt kældervæg, samt omfangsdræn, hvorefter kældervægge reetableres med oppudsning.</p> <p>Forholdet ses værst i varmecentralen, men der ses partielt områder i hele kælderen med nedfaldet puds.</p> <p>Ligeledes er der i kælder under Borups Plads 28, konstateret en del fugt, som stammer fra trin ved hovedindgang.</p> <p>Der er eftermonteret fugtstyrede ventilatorer i kælderrum hvilket sænker luftfugtigheden til et acceptabelt niveau.</p>

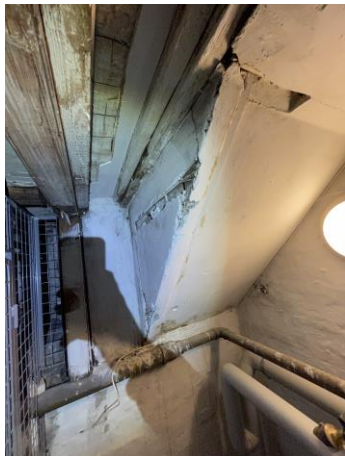
<p><b>5.2.1</b></p>	<p><b>Kælderlofter:</b> Kælderlofter ses fortsat med partielt nedfaldet puds, samt bærende stålprofiler med korrosion. Lofter skal danne en brandadskillelse mellem kælder og boliger i stueetage, hvilket de på nuværende ikke gør.</p> <p>Lofter bør gennemgås og reetableres, så den brandadskillende bygningsdel lever op til dens funktion.</p>

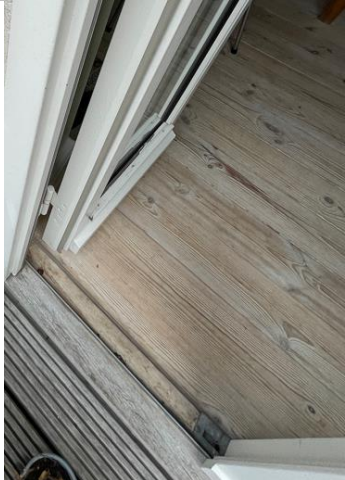
5.4	<b>Vinduer</b> Vinduer ses generelt værende i en fornuftig stand. Der ses dog partielt glaslister på altandøre med afskalning. Glaslister bør malerbehandles, så nedbrydningen af malerbehandlingen ikke fortsætter, samt at der opstår trænedbrydning.

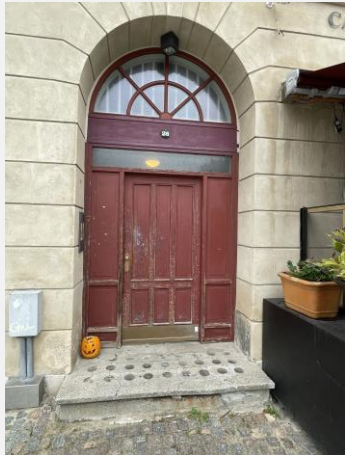
<p>Borups Plads 26</p>

<p>Humblebækgade 39, 4. tv.</p>
5.5	<b>Udvendige døre:</b> Gadedøre fremstår fortsat i oprindelig stand, med afskalninger i overfladebehandlingen. Dørene er udført uden bundstykke, hvor der derfor ses luft under dørene, som danner risiko for fugtindtrængning til opgangen.  Gadedøre bør malerbehandles for at sikre den fremadrettede gode vedligeholdsmæssige tilstand.

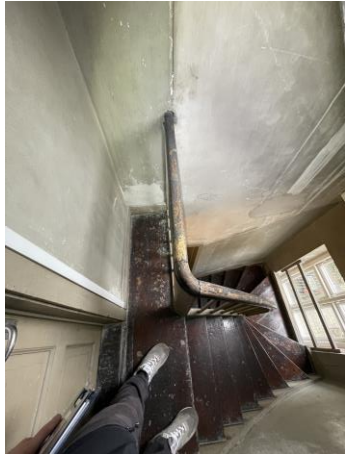
<p>Humblebækgade 51</p>

<p>5.6</p>	<p><b>Trapper</b> Bagtrapper fremstår med slitage. Vægge og lofter fremstår med nedfaldet pudslag samt en del revnedannelser i pudslaget.</p> <p>Bagtrapper trænger generelt til vedligehold i form af afslibning på trapper, og oliering/lakering, samt partiel reparationer på vægge og lofter, afsluttet med malerbehandling.</p> <p>Trappetrin ved Borups Plads 28 ses i en dårlig stand, og der er konstateret fugtindtrængning til kælder.</p>
