# Howden Brand- og Risikorådgivning

Besigtigelsen foretaget  
den 11. maj 2026

## Gennemgang af passiv brandsikring og redningsberedskabets indsatsforhold

A/B Borups Plads

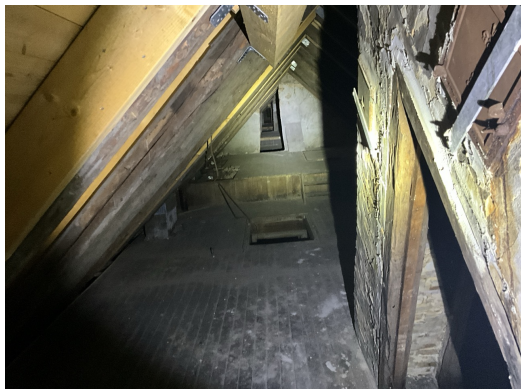
På et tidspunkt er der foretaget tagrenovering inkl. forstærkning af tagkonstruktionen, på nuværende tidspunkt er loftrummet tømt og lukket af så beboerne ikke har adgang.

Det virker til at den oprindelige brandsektionering af loftrummet er ændret ved tagrenoveringen, da mange vægge er delvist fjernet eller der er skåret hul for nem adgang internt på loftet. Ændringen betyder at brandsektionerne på nuværende tidspunkt fremstår meget store med heraf forhøjet risiko for storskade.

Store brandsektioner i tagrummet giver risiko for store skader. Selv en mindre brand kan udvikle sig og give omfattende røg og sodskader på store dele af ejendommen samt vandskader i de underliggende lejligheder pga. slukningsvand.

Howden Brand- og Risikorådgivning oplyser at det skal undersøges, om de nuværende forhold er lovlige, dette kan undersøges dels via den oprindelige byggetilladelse samt evt. ved godkendelser/dispensationer ift. seneste tagrenovering. Er forholdene ikke lovlige skal de naturligvis lovliggøres. Det kan nævnes at loftrum almindeligvis er brandsektioneringen pr. 600 m<sup>2</sup> loftrum, pr. 30 meter eller pr. opgang.

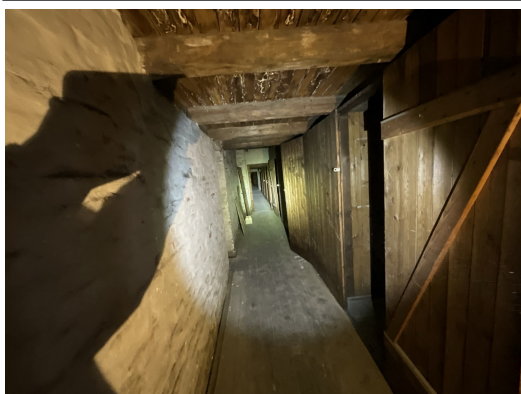
Store brandsektioner i loftrummet.

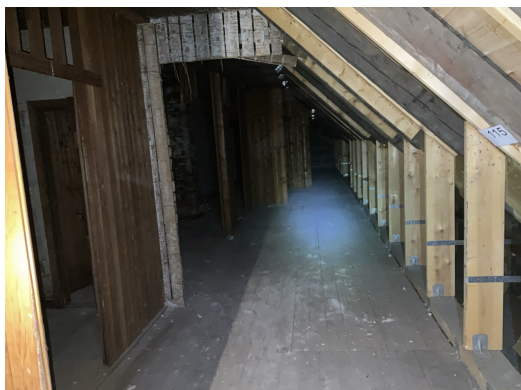
Store brandsektioner i loftrummet.

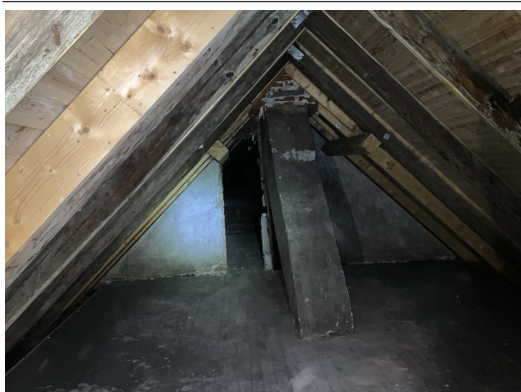
Hul i vægge i tagrum.

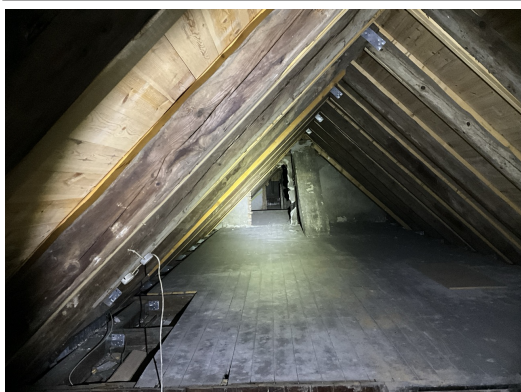
Store brandsektioner i loftrummet.

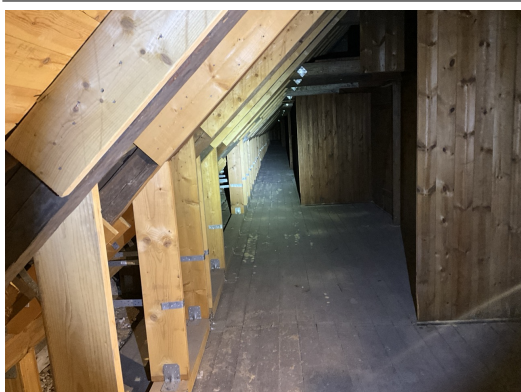
Store brandsektioner i loftrummet.

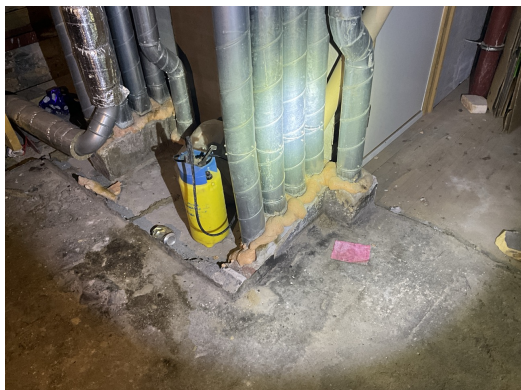
Bygningen er opført med ventilationskanaler fra de enkelte lejligheder, oprindeligt ført via støbte kanaler til det fri over taget.

På et tidspunkt er de støbte kanaler udskiftet til stålrør på den øverste del i luftrummet, i samlingen mellem støbt kanal og stålrør er der tætnet med skum.

Det er vigtigt at ventilationsrør er intakte og tætte i hele længden, da de gennembryder de brandadskillende etagedæk i bygningen. Ved brand i tagrummet eller i en lejlighed kan der være risiko for, at varme/røg/sod kan forplante sig i bygningen, hvis der ikke er anvendt korrekte materialer og lukket korrekt af i samlingen mellem støbte kanaler og stålrør.

Howden Brand- og Risikorådgivning oplyser at det skal undersøges, om den valgte samlingsmetode og de valgte materialer (skum) mellem støbte kanaler og stålrør er godkendte til denne type samling.

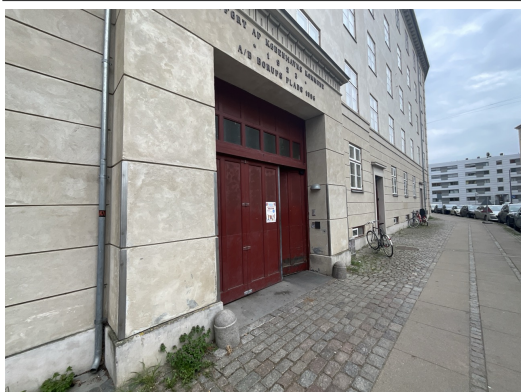
Ved indkørselsvejene til gården/bagsiden af bygningen, er der monteret låger som er aflåst med nøgle. Aflåsningen vurderes ikke umiddelbart at kunne klippes op med en boltsaks, da låsen er monteret i fast låsekasse. Det er uvist om der er opsat nøgleboks til redningsberedskabet, så de hurtigt kan åbne lågerne ved f.eks. brand i bygningen.

Det er vigtigt at redningsberedskabet har let adgang til nøgler til f.eks. aflåse porte, pullerter, bomme osv. så der hurtigt kan skabes fri passage på tilkørselsveje.

Howden Brand- og Risikorådgivning oplyser, at det skal undersøges og sikres, at redningsberedskabet har let adgang til nøgler til lågerne

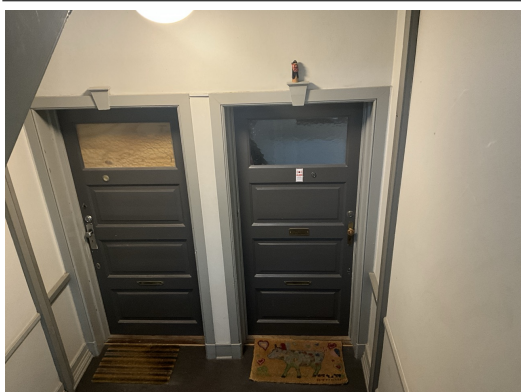
Der er glas i hoveddørene på hovedtrapperne, langt de fleste steder er glasset blændet af med en træplade på bagsiden i lejligheden.

Dør til højre, hvor glasset ikke er blændet af.

Howden Brand- og Risikorådgivning oplyser, at det skal sikres at lovgivningen overholdes og at såfremt glasset i hoveddørene skal være blændet af, at afblændingen så sker i praksis.

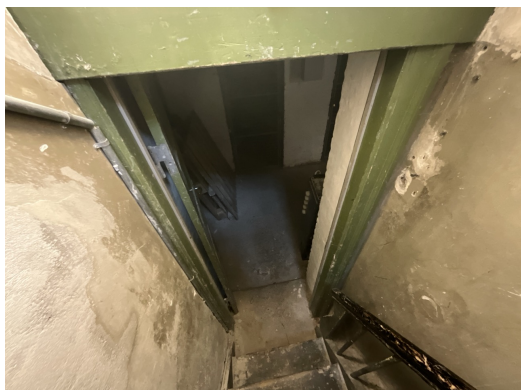
Branddøre mellem kælder og trapper var flere steder åbenstående. Dørene ses at være de oprindelige fra bygnings opførelsestidspunkt. På de efterfølgende sider ses eksempler på døre der er åbenstående.

Det er vigtigt at branddørene holdes lukket i det daglige samt at dørene er intakte, tætte og i en god kvalitet. Dette for at sikre, at en brand i f.eks. kælderen ikke spreder og udvikler sig til trapperne.

For at højne brandsikkerheden kan det anbefales at eksisterende dørene skiftes til nye klassificerede branddøre.

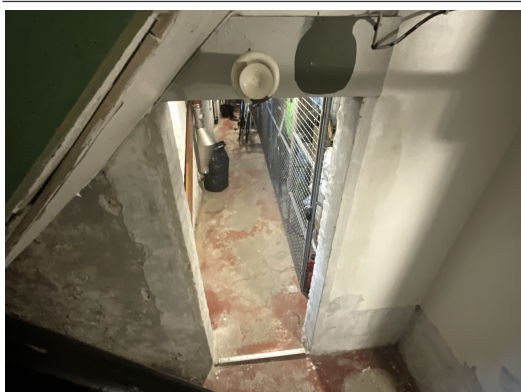
Manglende dør mellem kælder og bagtrappe

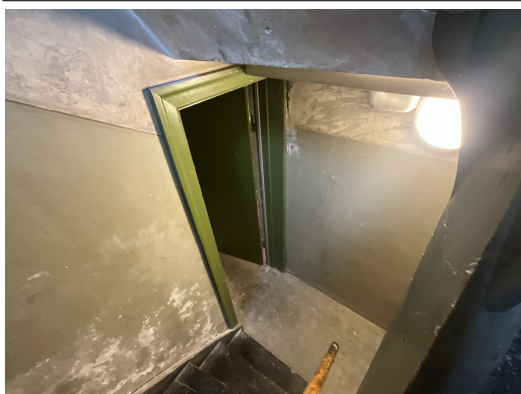
Åbenstående dør mellem bagtrappe og kælder

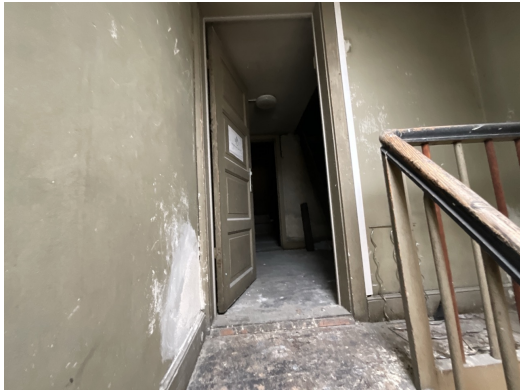
Åbenstående dør mellem bagtrappe og loftrum

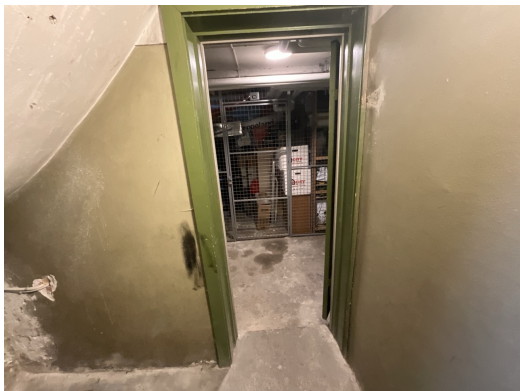
Åbenstående dør mellem bagtrappe og kælder

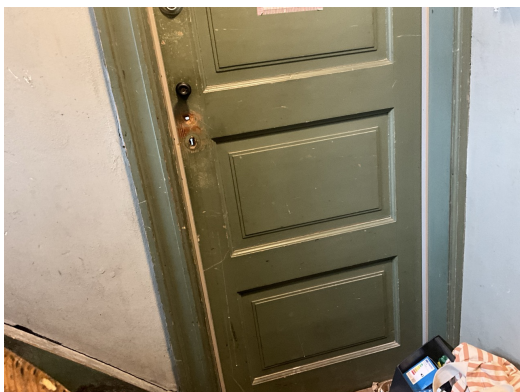
Dør på bagtrappe som ikke er tætsluttende

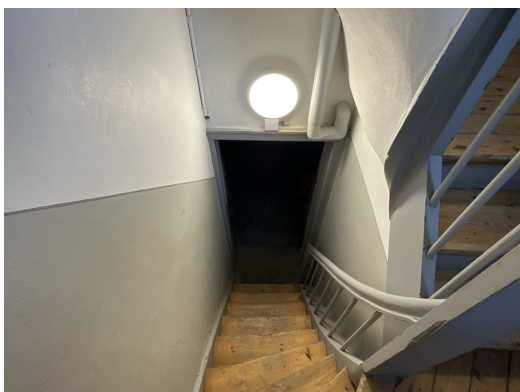
Manglende dør mellem bagtrappe og kælder

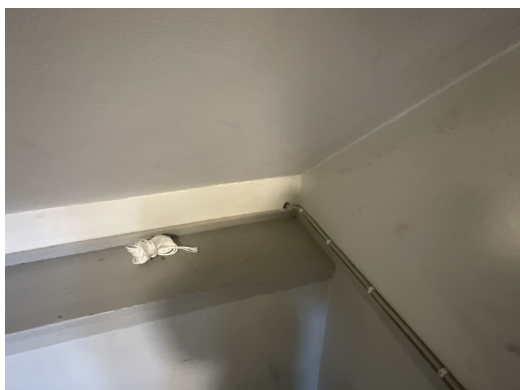
Flere steder i bygningen, herunder i kælderområdet, er der konstateret manglende brandtætning omkring rør- og kabelgennemføringer. Den manglende brandtætning blev konstateret i de brandadskillende bygningsdele.

Det er vigtigt at rør- og kabelgennemføringer er brandsikre og forsvarligt lukket, for at forhindre at en brand kan sprede sig mellem brandadskillelserne i bygningen. Generelt gælder at rør- og kabelgennemføringer ikke må forringe brandmodstandsevnen af den bygningsdel som gennembrydes.

Howden Brand- og risikorådgivning oplyser, at der skal foretages en grundig gennemgang af alle gennemføringer i bygningen, og at der skal foretages brandtætning/lukning ved de gennemføringer som ikke er tætte. Bemærk at der skal anvendes en lukningsmetode/-materiale som er godkendt og testet til den konkrete konstruktion.

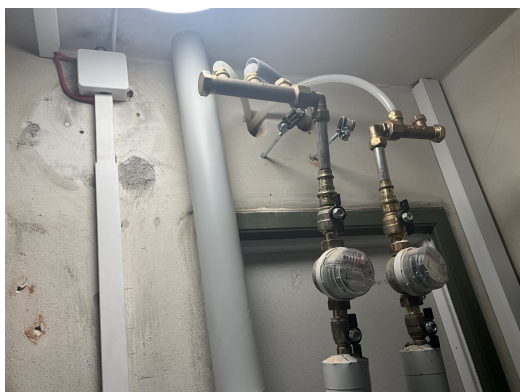
Utæt gennemføring mellem bagtrappe og lejlighed omkring VVS installation

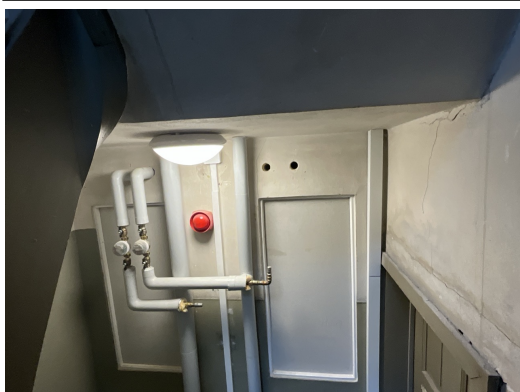
Utæt gennemføring mellem bagtrappe og lejlighed omkring VVS installation

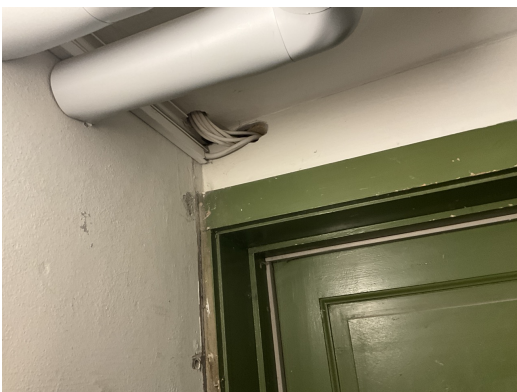
Utæt gennemføring mellem trappe og kælder omkring kabler

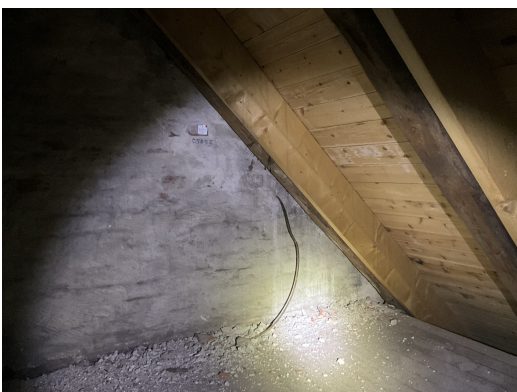
Utæt gennemføring i loftrum omkring kabel

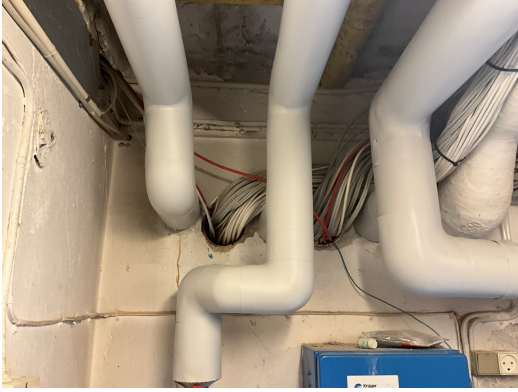
Utæt gennemføring i kælder omkring kabler

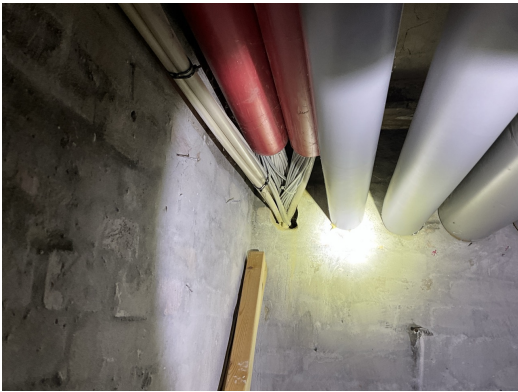
Utæt gennemføring i kælder omkring kabler

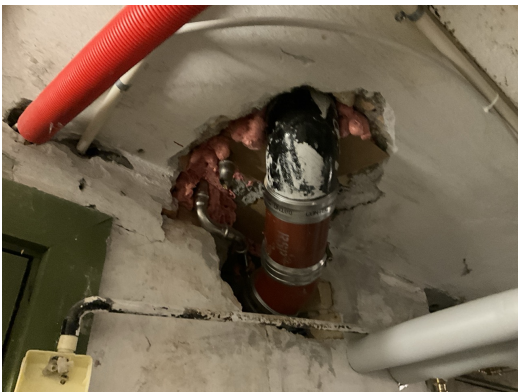
Utæt/opskummet gennemføring i kælder, skum er formentlig ikke testet og godkendt til denne type tætning

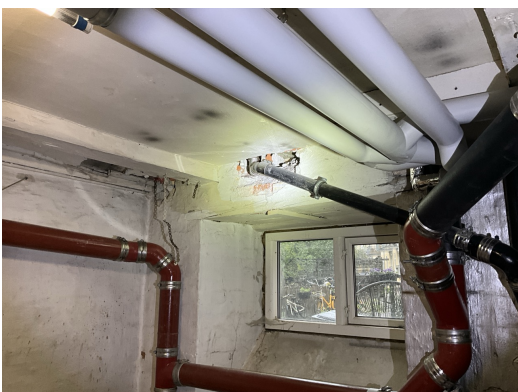
Utæt gennemføring mellem hælde og stueetage

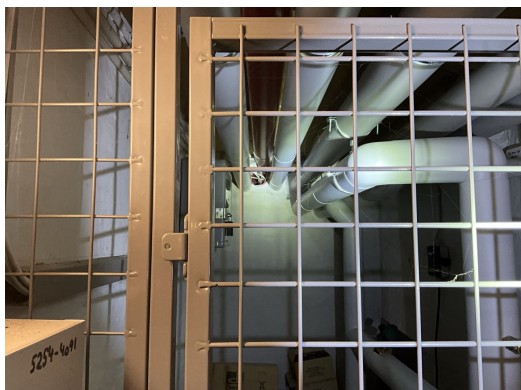
Utæt gennemføring i kælder omkring kabler

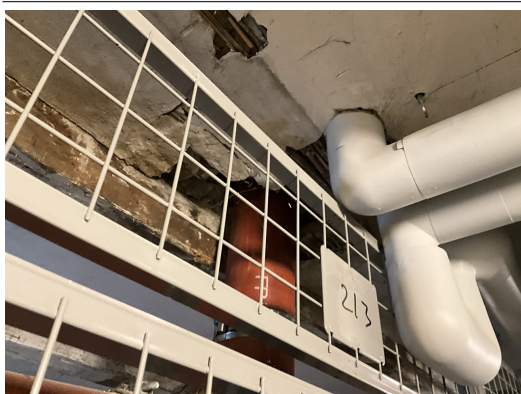
Utæt gennemføring i kælder omkring VVS installation

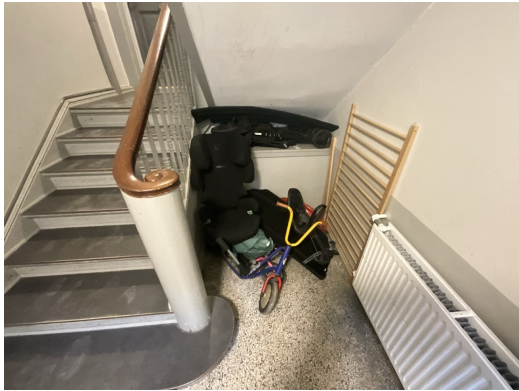
Oplag i trapperum

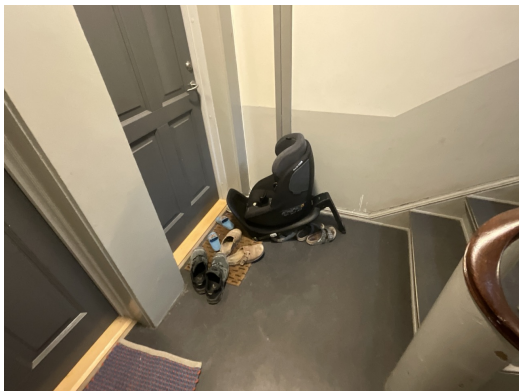
Oplag i trapperum

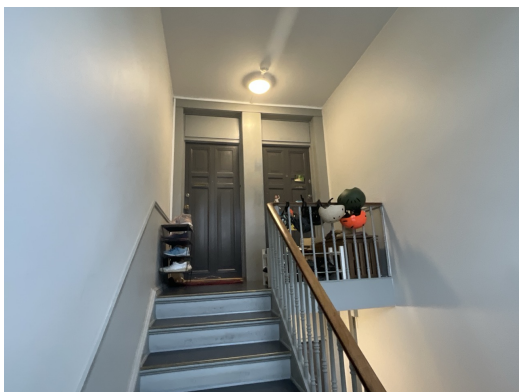
Oplag i trapperum

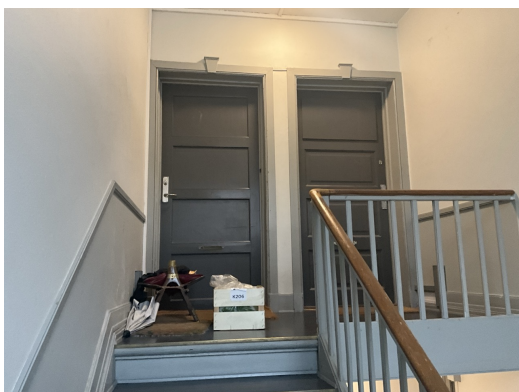
Oplag i trapperum

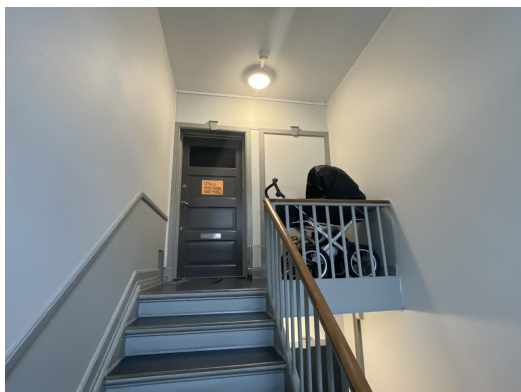
Oplag i trapperum

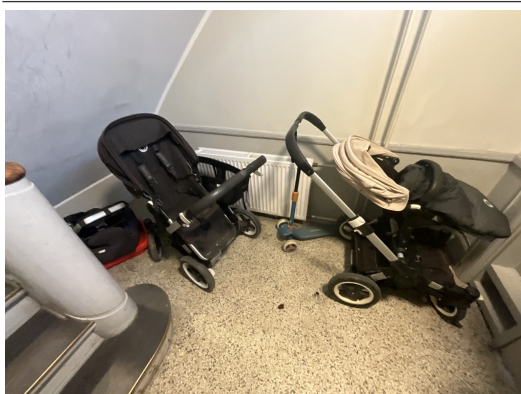
Oplag i trapperum

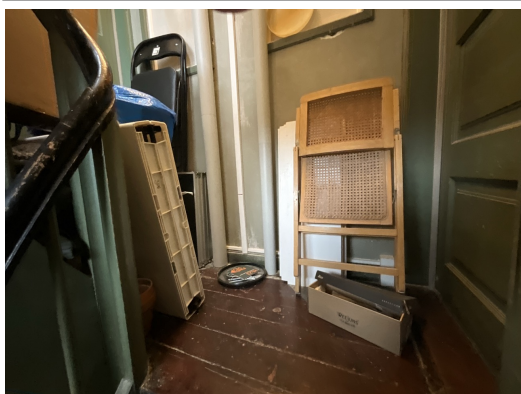
Oplag i trapperum

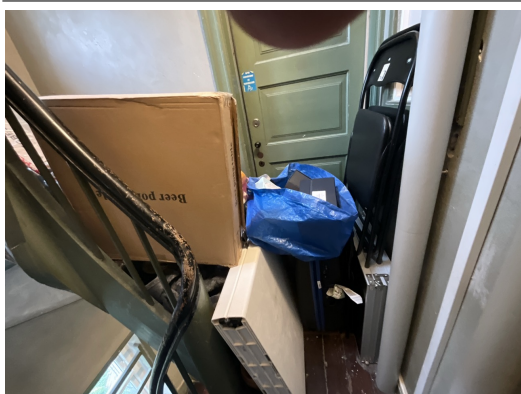
Oplag i trapperum

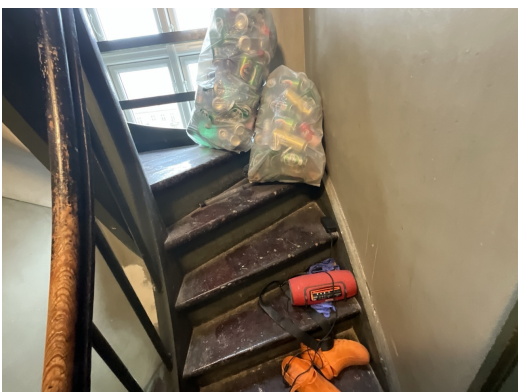
Oplag i trapperum

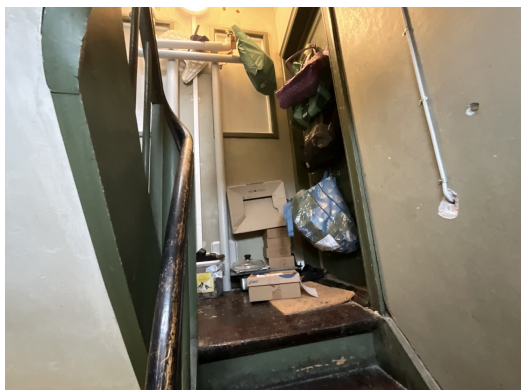
Oplag i trapperum

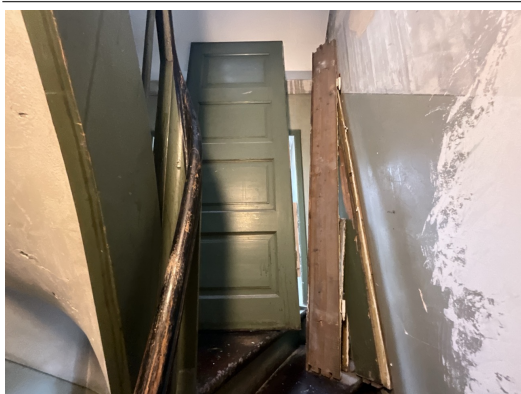
Oplag i trapperum

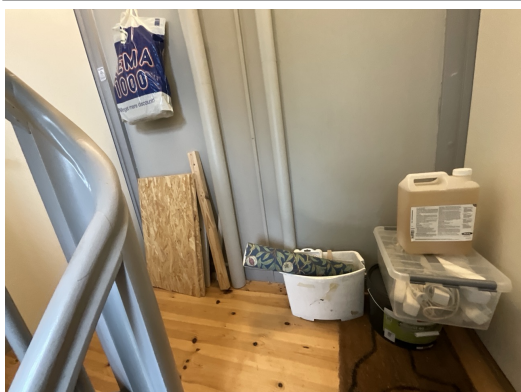
Oplag i trapperum

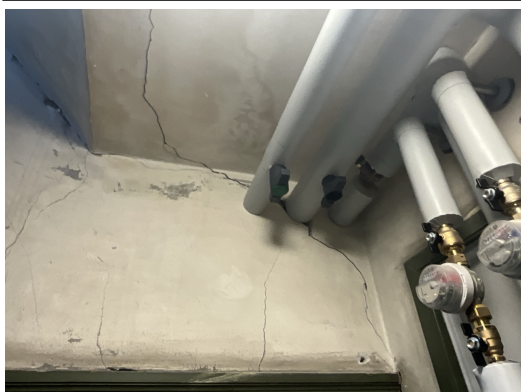
Flere steder er der synlige skader på pudsede overflader i trapperummene eller på pudslofterne i kældrene.

Pudsen er en del af den samlede konstruktion og indgår som en del af en samlede konstruktions brandmodstandevne. Når der er skader eller manglende puds forringes bygningsdelens brandtekniske egenskaber hvilket betyder, at varme/rød/sod hurtigere kan sprede sig eller få fat i konstruktionen.

Howden Brand- og Risikorådgivning oplyser, at den ødelagte puds skal repareres således at bygningsdelenes brandtekniske egenskaber ikke forringes.

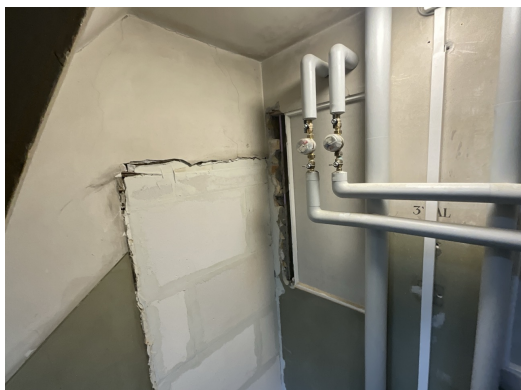
Skade på puds op trappe

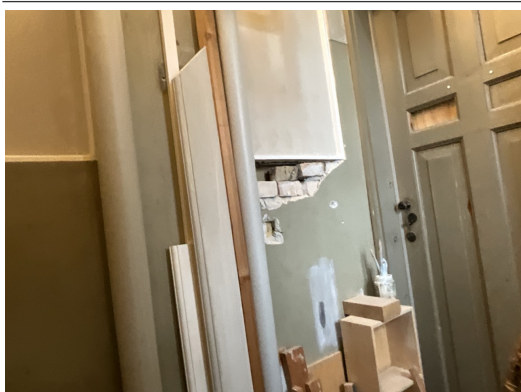
Skade på puds op trappe

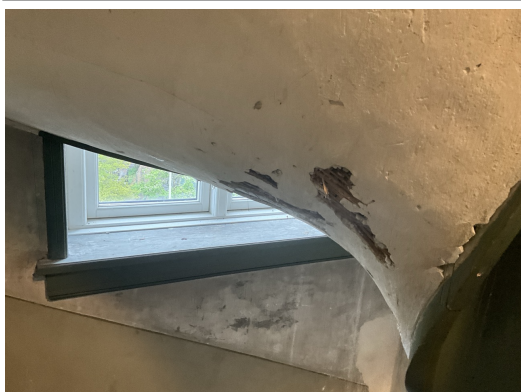
Skade på puds op trappe

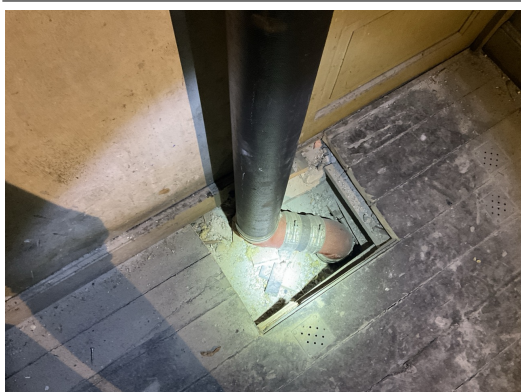
Overflade i loftrummet der er fjernet.

Det er vigtigt at der er korrekt brandsikret mellem loftrummet og lejlighederne. Når dele af konstruktionen fjernes er der risiko for, at konstruktionens brandtekniske egenskaber forringes.

Howden Brand- og Risikorådgivning oplyser, at det skal sikres, at etagedækkets brandtekniske egenskaber ikke er svækket i de områder, hvor dele af konstruktionen er fjernet. Alternativt skal konstruktionen genopbygges.

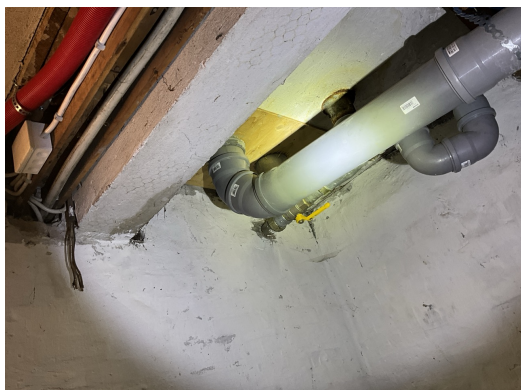
I kælderen er afløbsinstallationerne delvist udskiftet, nogle steder til nye i plastik.

Ved brand i kælderen er der risiko for, at afløbsinstallationer i plastik smelter med risiko for brandspredning til de overliggende etager til følge. Det er derfor vigtigt at afløbsinstallationer i plast brandsikres i overgangen/gennemføringen i etageadskillelserne for at undgå brandsmitte.

Howden Brand- og Risikorådgivning oplyser at det skal sikres, at der er brandsikret i etageadskillelserne der gennembrydes af plastikrør, f.eks. med brandmuffer.

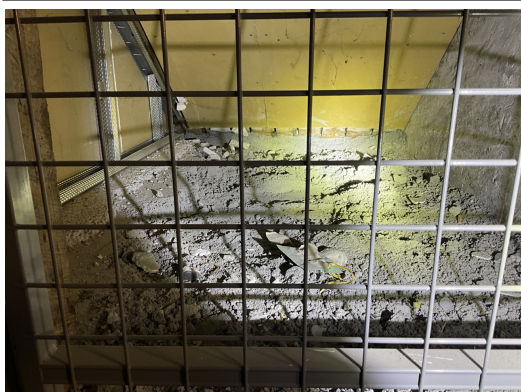
På undersiden af trappeløbene i kælderen er der foretaget reparation af overfladerne. Det virker til at der er foretaget reparation ved at montere gipsplader på underside af trappeløbene, men gipspladen slutter ikke tæt, dvs. underlagsbrædderne på trappen er blotlagt.

Det er vigtigt at konstruktionen mellem kælder og trapper er intakt for at undgå brandsmitte fra kælder til trapper, som er flugtveje for beboerne.

Howden Brand- og Risikorådgivning oplyser at det skal sikres, at lovgivningen er efterlevet.

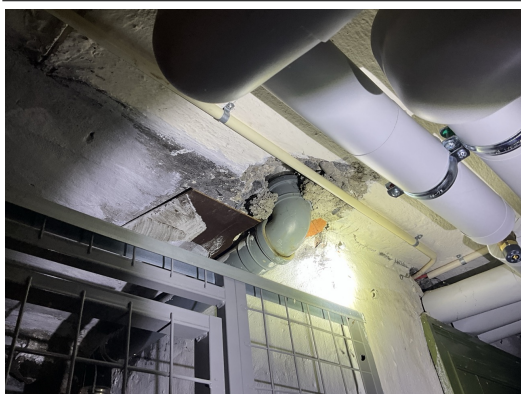
Afløbsinstallation i plastik i kælder

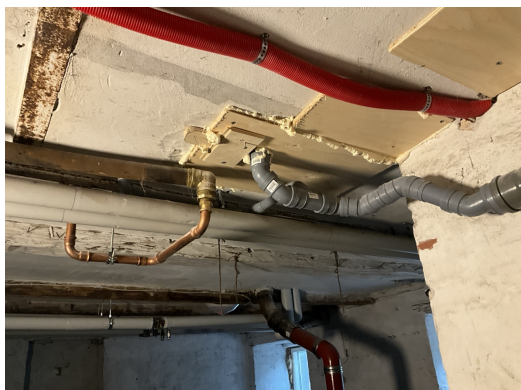
Afløbsinstallation i plastik i kælder

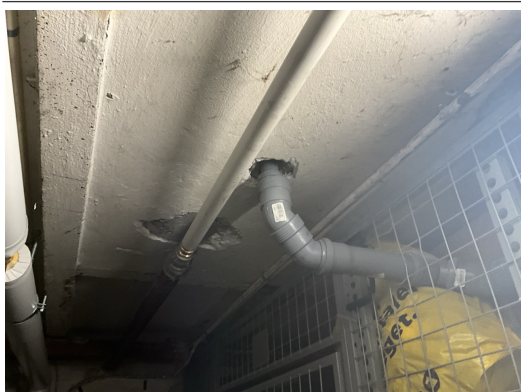
Afløbsinstallation i plastik i kælder

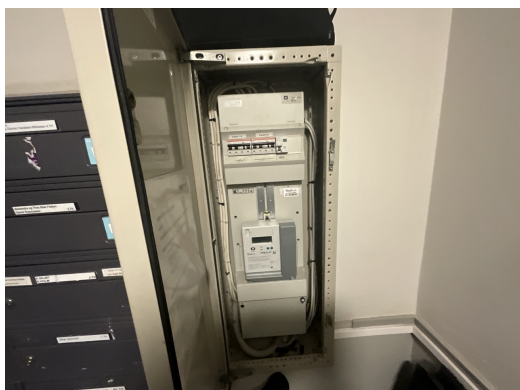
Bygningens el-tavler bliver ikke termograferet.

Hvert år opstår der store brande pga. defekte elinstallationer, som forebyggelse kan der foretages en el-termografering hvor et varmfølsomt kamera kan afdække om områder i eltavlerne er varme og muligvis defekte.

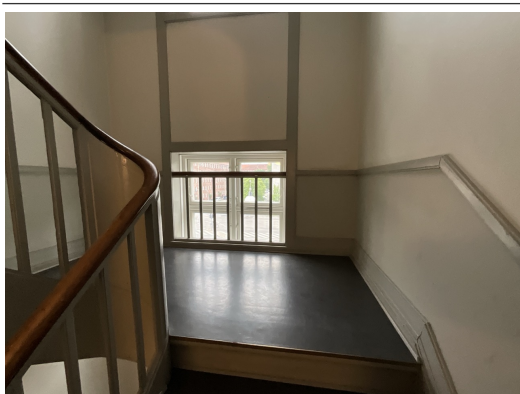
Der er ikke monteret håndildslukkere i fællesarealerne i bygningen.

Tilgængeligt og funktionsdygtigt håndildslukningsudstyr kan i mange tilfælde betyde, at bygningens beboere kan yde en hurtig indsats ved brand i en lejlighed eller i et fællesområde. Ved hurtige indsatser kan mange brande begrænses til et lille omfang, som betyder at bygningen fortsat kan anvendes.

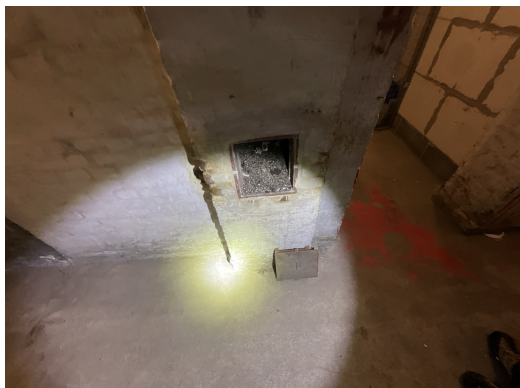
Bygningen er opført med murede skorstene, ført fra kælderen til det fri over taget. I loftrummet ses en enkelt renselem af være demonteret.

Det er vigtigt at de tidligere skorstene er intakte og tætte i hele længden og at renselemmen er lukket korrekt af, da skorstenen gennembryder de brandadskillende etagedæk i bygningen. Hvis skorstensløbene ikke er tætte er der risiko for, at varme/røg/sod kan forplante sig i bygningen ved f.eks. brand i kælderen eller tagrummet, med potentielt store skader til følge.

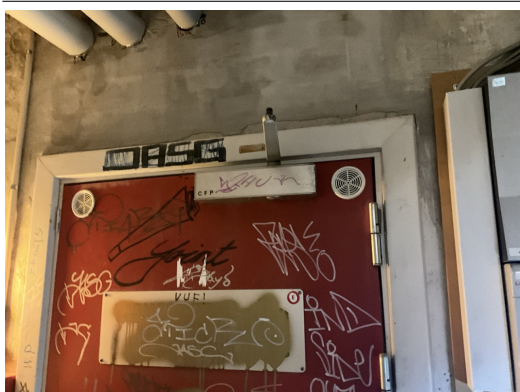
I døren til teknikrummet er der skåret ventilationsåbninger i toppen af døren.

Det er vigtigt at døre til teknikrum er intakte og i en god kvalitet samt holdes lukket i det daglige, for at mindske risikoen for brandspredning. Er branddøre defekte vil varme/røg/sod uhindret kunne sprede til sig fællesarealer og beboelsesområder og når der etableres ventilationsåbninger i branddøre, ødelægges dørens brandtekniske egenskaber.

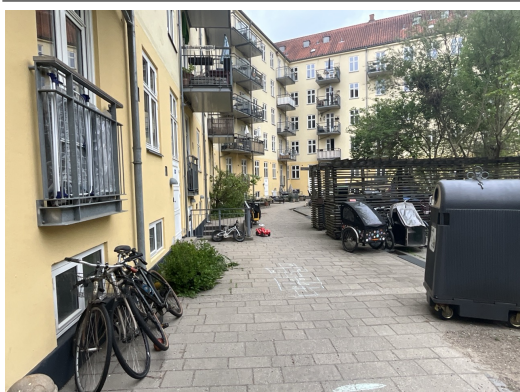
Punktet nævnes for at gøre opmærksom, at facaderne bør friholdes for at sikre nem stigerajsning for redningsberedskabet.

Der er beplantning langs nogle facader, mens der andre steder står cykler som vanskeliggør adgangen med f.eks. redningsstiger.

Howden Brand- og Risikorådgivning anbefaler at der løbende holdes fokus på at holde beplantning nede og parkering af cykler væk fra facaderne for at sikre let adgang med redningsstiger for redningsberedskabet.

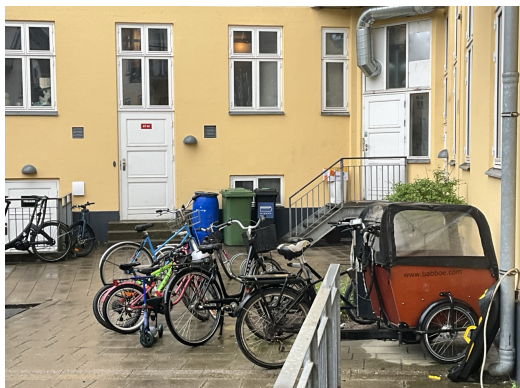
Containere eller affaldsspande er placeret uhensigtsmæssigt ved ejendommens facader.

Hvert år opstår en række brande i udvendige containere, ofte fordi der kommer brandbart/selvantændeligt affald i containerne, men også pyroman/drengestreger kan være årsag til containerbrande. Placeres containerne ved facaderne øges risiko for, at en containerbrand breder sig til ejendommens tagudhæng eller åbninger, ofte med store skader til følge.

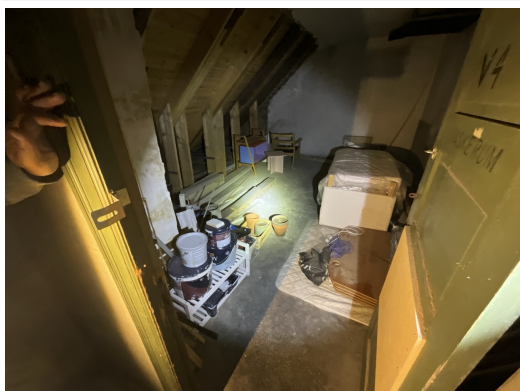
Få områder i ejendommen trænger til oprydning.

Det er vigtigt at der holdes en god orden i fællesområder, da manglende oprydning øger brandlasten og herved risikoen for, at en brand kan udvikle sig og give store skader.

Howden Brand- og Risikorådgivning anbefaler, at der foretages en oprydning i få områder i tagrummet for at nedbringe brandlasten. Affaldet bortskaffes til affaldsstation udenfor bygningen. Indfør gerne en fast rutine, så der løbende holdes orden og ryddeligt i fællesarealerne.

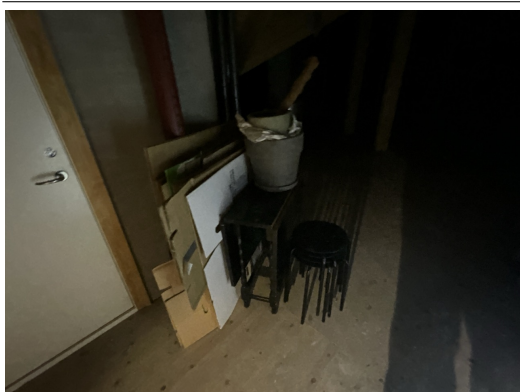
Område i tagrum hvor der bør ske oprydning.

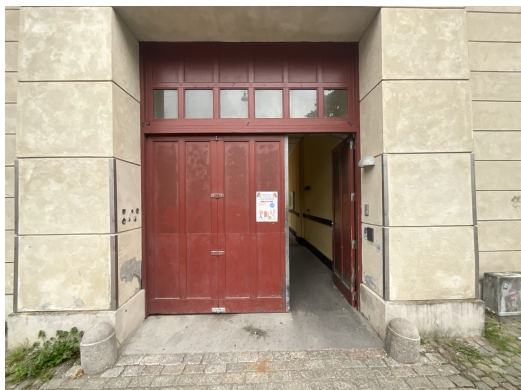
Ved portene til gården/bagsiden af bygningen, er der monteret låge som er aflåst med nøgle. Der er ikke skiltet med brandvej eller parkering forbudt foran lågen.

Howden Brand- og Risikorådgivning anbefaler, at der opsættes skilt med parkering forbudt foran lågen samt at der opsættes skilt med angivelse af brandvej.

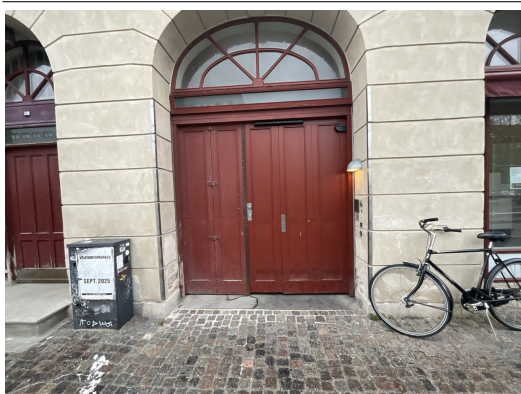
Anden port hvor der med fordel kan opsættes skilt med brandvej
