# Howden Brand- og Risikorådgivning

Besigtigelsen foretaget  
den 11. maj 2026

## Gennemgang af passiv brandsikring og redningsberedskabets indsatsforhold

A/B Borups Plads

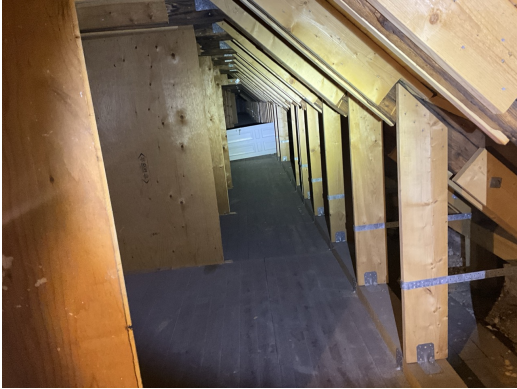
Det virker til at den oprindelige brandsektionering af loftrummet er ændret ved tagrenoveringen, da mange vægge er delvist fjernet eller der er skåret hul for nem adgang internt på loftet. Ændringen betyder at brandsektionerne på nuværende tidspunkt fremstår meget store med heraf forhøjet risiko for storskade.

Store brandsektioner i tagrummet giver risiko for store skader. Selv en mindre brand kan udvikle sig og give omfattende røg og sodskader på store dele af ejendommen samt vandskader i de underliggende lejligheder pga. slukningsvand.

Store brandsektioner i loftrummet.

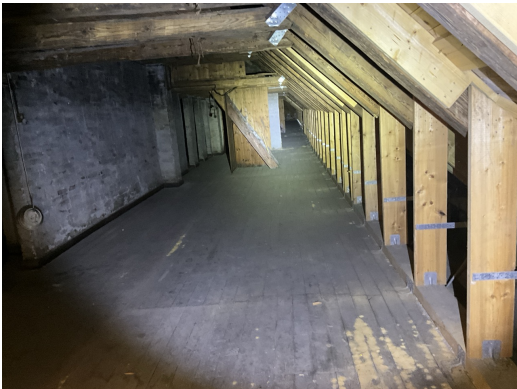
Store brandsektioner i loftrummet.

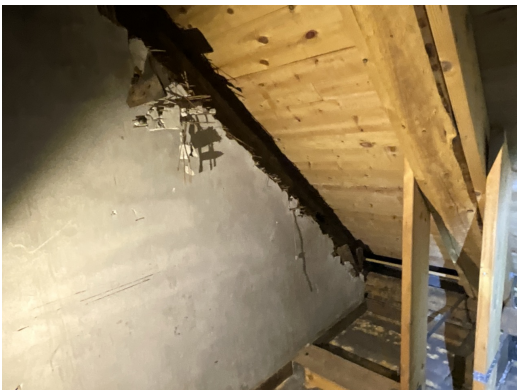
Væg der ikke er afsluttet mod undertaget eller brandkam/brandkamsersætning i tagrummet.

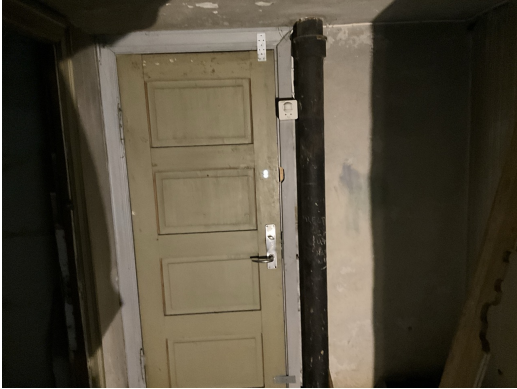
Dør til loftrum som ikke er tæt omkring tidligere lås

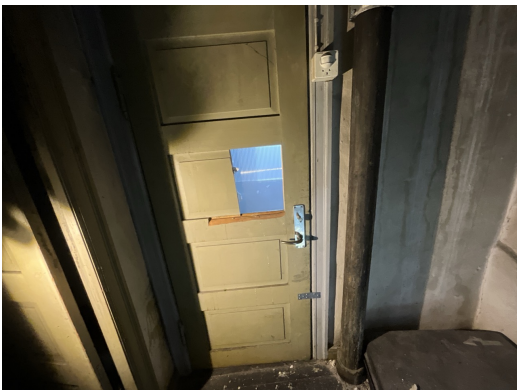
Defekt dør mellem loftrum og bagtrappe

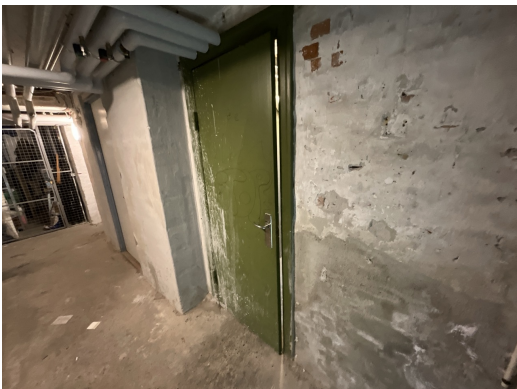
Åbenstående dør mellem kælder og bagtrappe

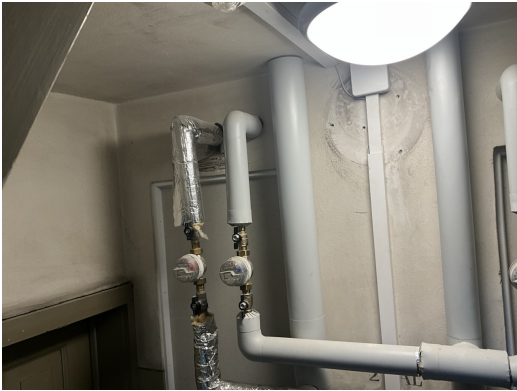
Utæt gennemføring mellem bagtrappe og lejlighed omkring VVS installation

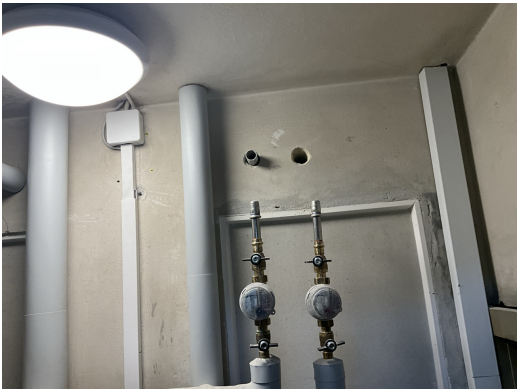
Hul mellem bagtrappe og lejlighed omkring VVS installation

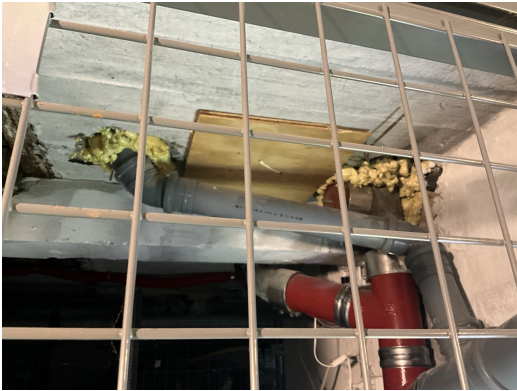
Defekt overflade i kælder

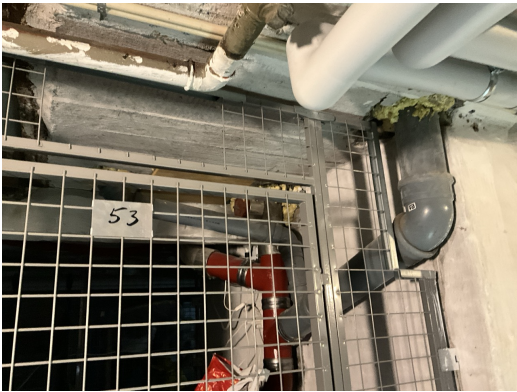
Afløbsinstallation i plastik i kælder

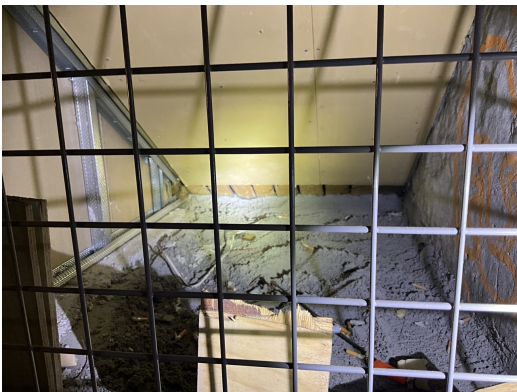
Blotlagte brædder på underside trappe i kælder

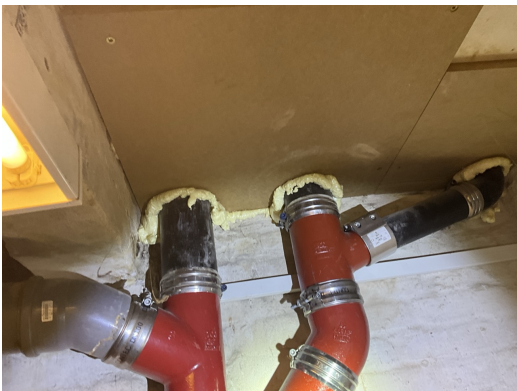
Defekt overflade i kælder og skum som lukning
