# Howden Brand- og Risikorådgivning

Besigtigelsen foretaget  
den 11. maj 2026

## Gennemgang af passiv brandsikring og redningsberedskabets indsatsforhold

A/B Borups Plads

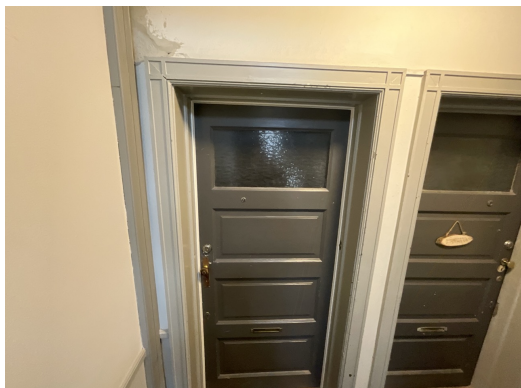
Der er glas i hoveddørene på hovedtrapperne, langt de fleste steder er glasset blændet af med en træplade på bagsiden i lejligheden.

Det er vigtigt at døre på hoved- og bagtrapper til lejlighederne er intakte, tætte og i en god kvalitet for at forsinke en brands udvikling mod trapperne, som er flugtvej for ejendommens beboere.

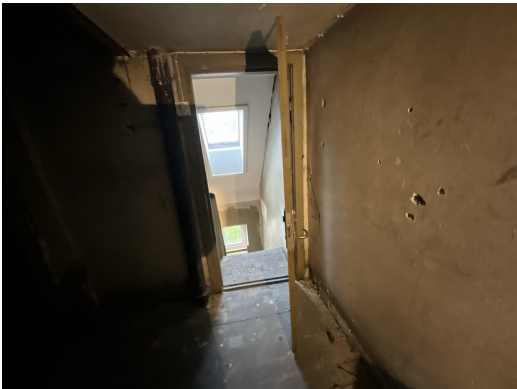
Åbenstående dør mellem loftrum og bagtrappe

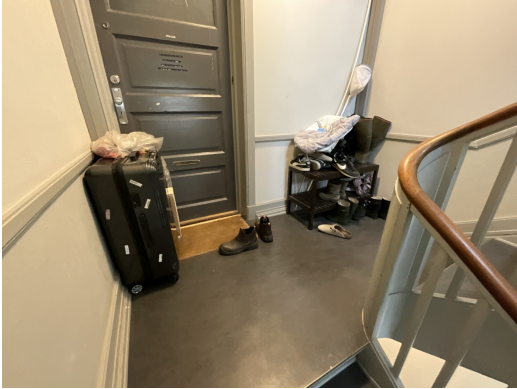
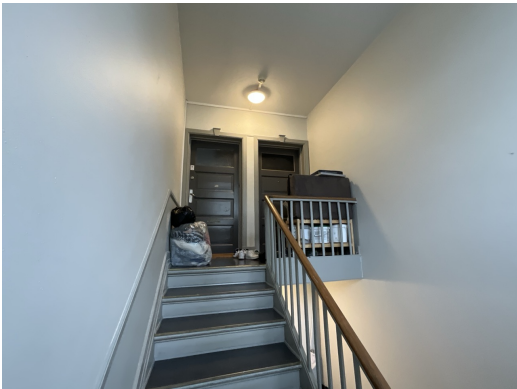
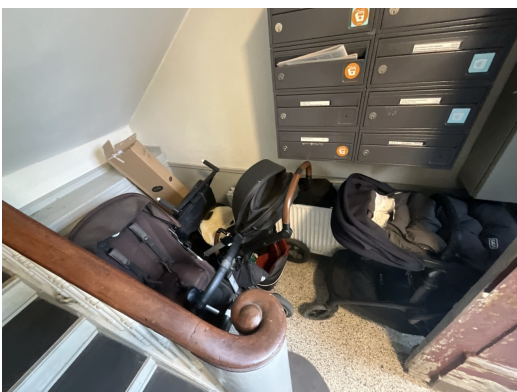
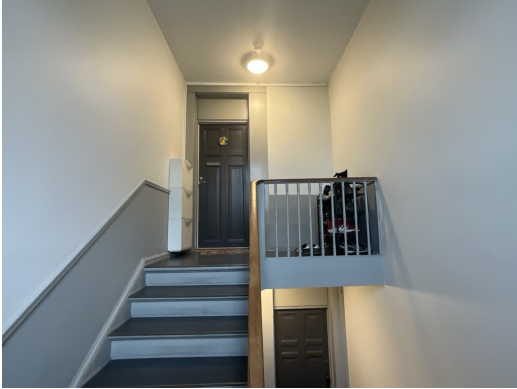
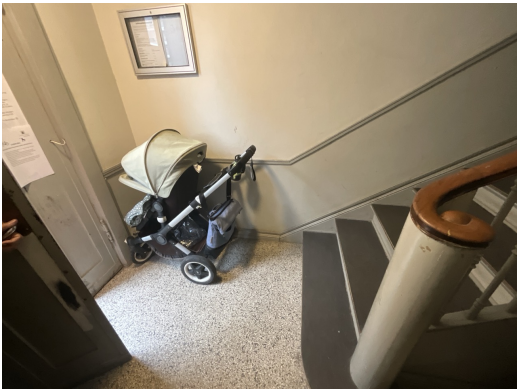
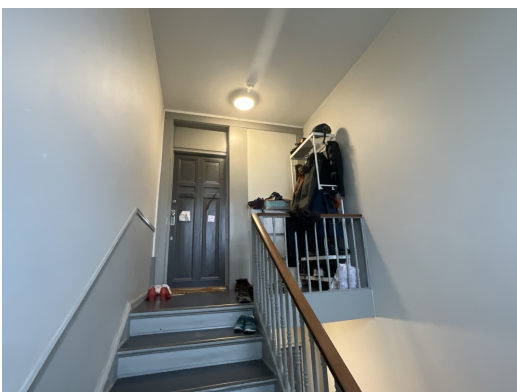
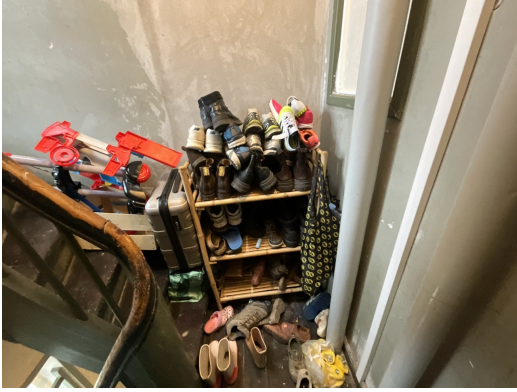
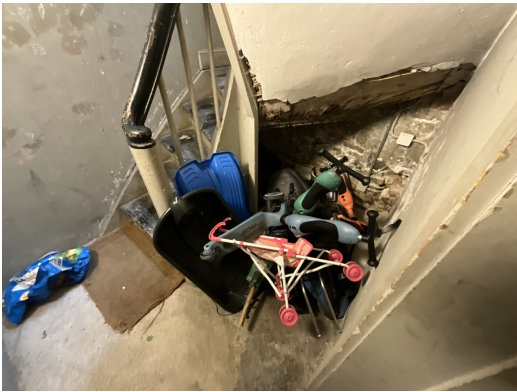
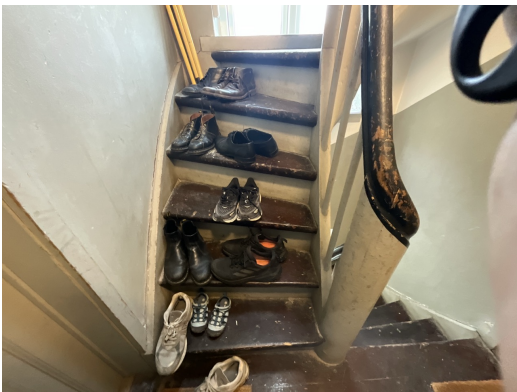
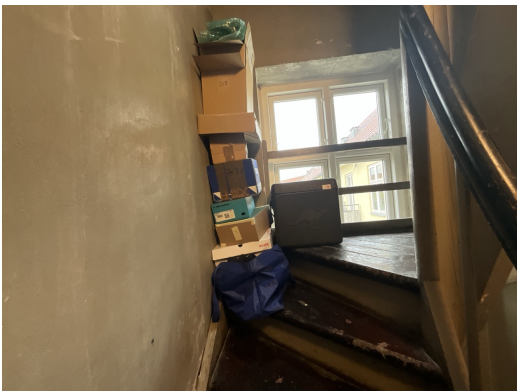
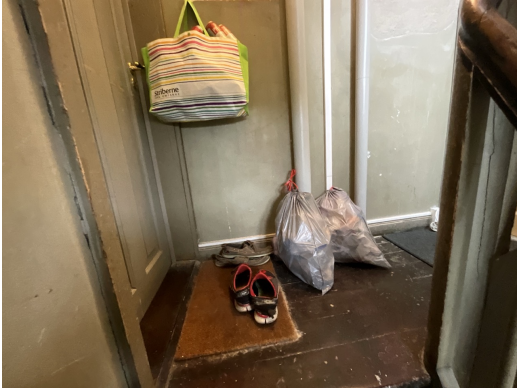
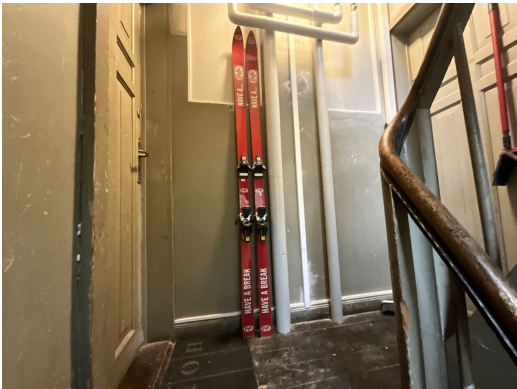
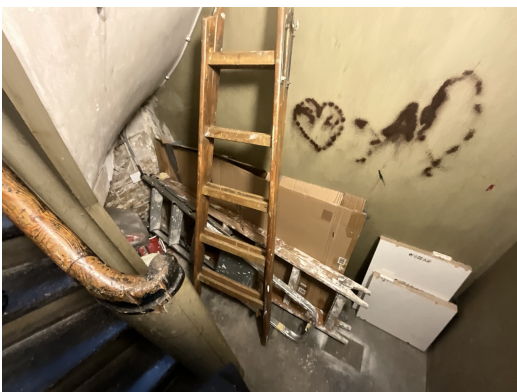
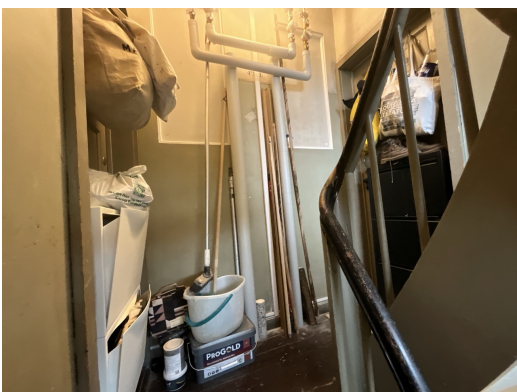
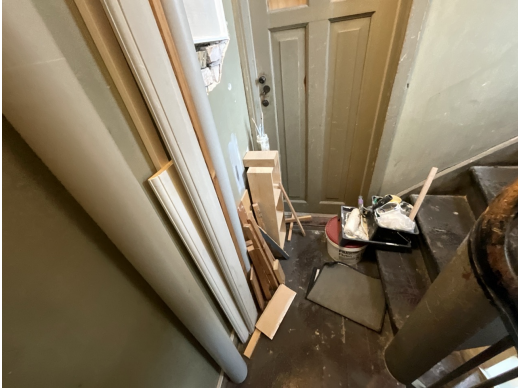
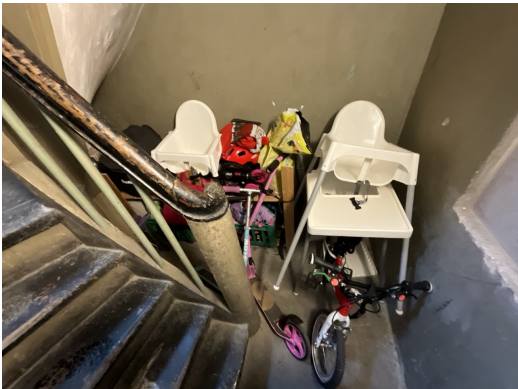
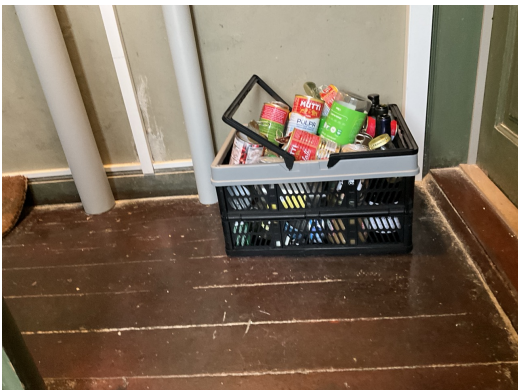
Oplag i trapperum

Howden Brand- og Risikorådgivning oplyser, at trapperne skal friholdes og at det anbefales, at der etableres en fast rutine for gennemgang af trapper og flugt- og indsatsveje, for at sikre at de er altid er friholdt.

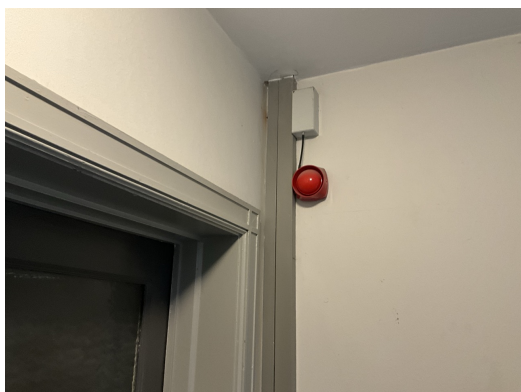
Der er internt røgalarmanlæg i bygningen, hvilket er positivt for sikkerheden.

Howden Brand- og Risikorådgivning kan anbefale, at røgalarmanlægget udvides til også at dække loftrum og kældre.

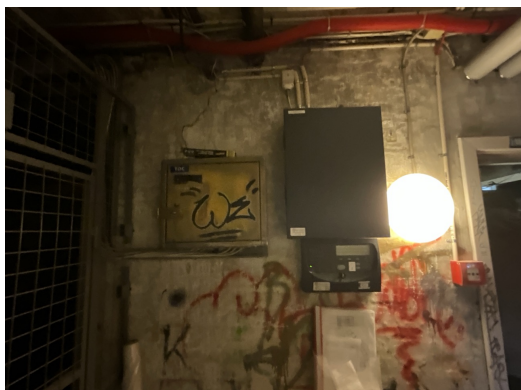
Central er placeret i kælderen.

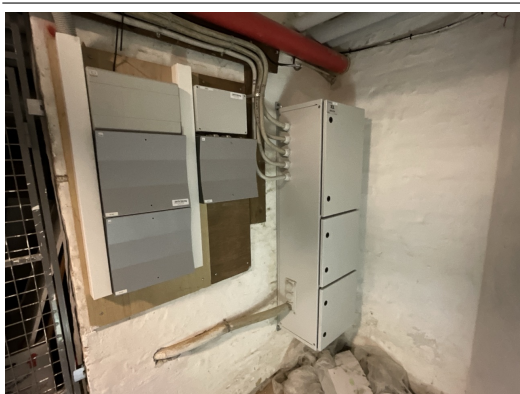
Tavle der kan termograferes.

Termograferingen skal udføres af en certificeret termografør. Konstaterede fejl bør straks rettes af en autoriseret el-installatør.

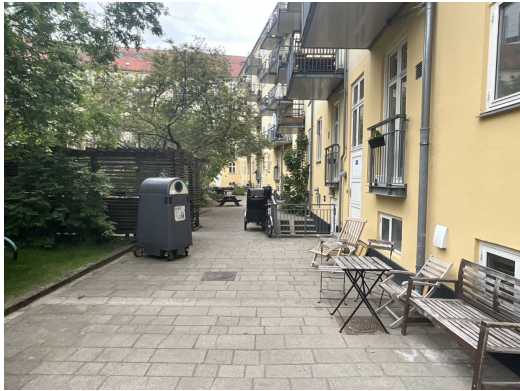
Det er vigtigt at redningsberedskabet har let adgang til at komme rundt i gården med redningsstiger, i tilfælde af brand, hvor beboere skal reddes ud gennem vinduerne.

Plads ved facader i gården.

Howden Brand- og Risikorådgivning anbefaler at der løbende holdes fokus på at holde beplantning nede og parkering af cykler væk fra facaderne for at sikre let adgang med redningsstiger for redningsberedskabet.

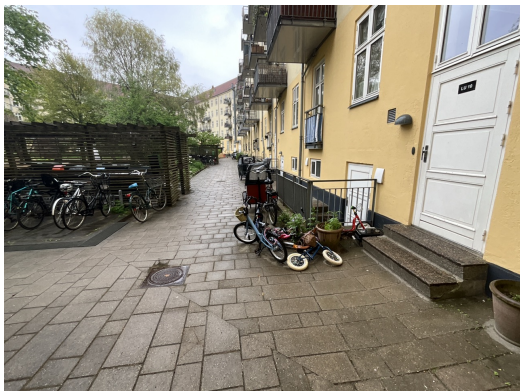
Plads ved facader i gården.

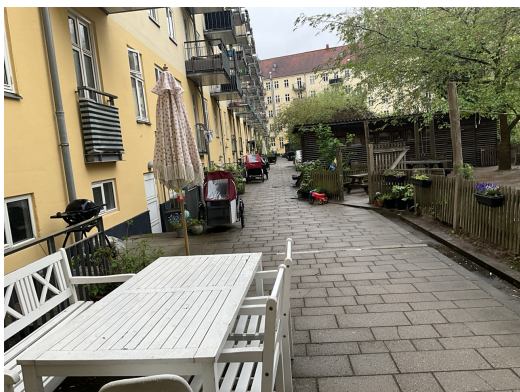
Plads ved facader i gården.
